# Øle Å: Ågård Vandmølle

Forundersøgelse og detailprojekt  
for faunaspærring ROS-701

**BORNHOLM REGIONSKOMMUNE**

**23. MAJ 2018**

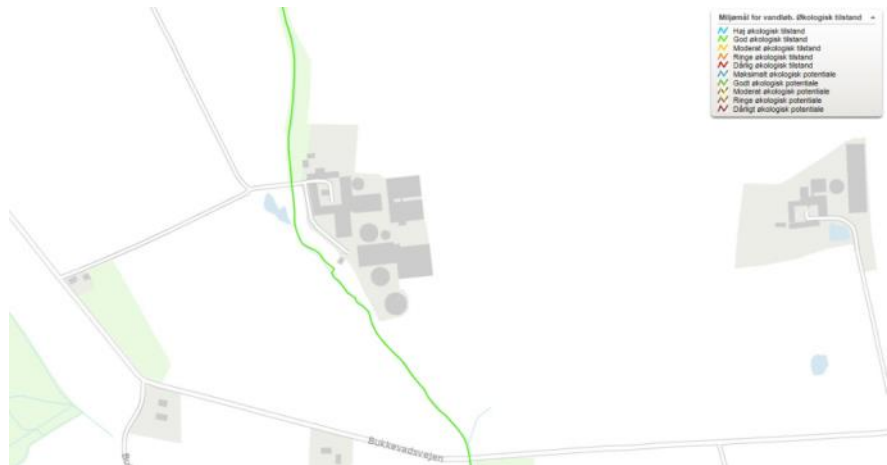
Projektstrækningen af vandløbet er et typologi 2 vandløb og er målsat til god økologisk tilstand med krav til tilstanden for fisk, planter og smådyr (for smådyr: DVFI kl. 5). Vandløbet er desuden målsat til god kemisk tilstand.

Figur 2.2: Miljømålt for Øle Å. MiljøGIS for vandområdeplanerne 2015-2021. Juni 2016: <http://miljoegis.mim.dk/cbkort?profile=vandrammedirektiv2-2016>

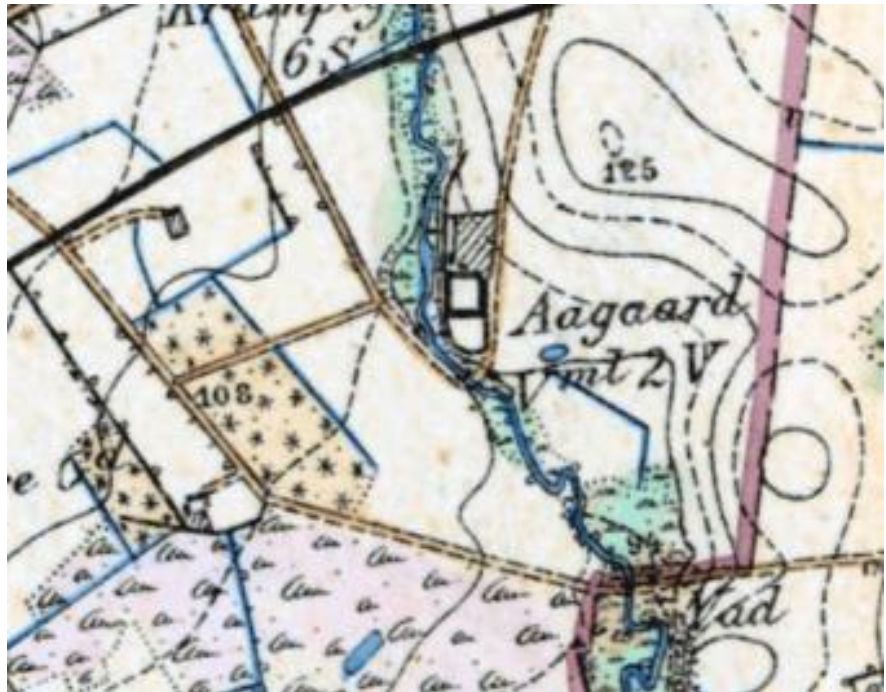
Øle Å løber i en klart defineret ådal og er ikke forlagt nævneværdigt fra det oprindelige løb. Vandløbet er allerede vist i sit nuværende forløb ved Ågård Vandmølle på de Høje Målebordsblade fra 1842-1899. Der er dog ikke angivet signatur for vandmølle, men er i stedet angivet med forkortelsen "Vml". Opstrøms og nedstrøms vandmøllen er der signatur for engarealer.

Figur 3.1: Udsnit af Høje Målebordsblade optegnet i perioden 1842-1899. Øle Å er navngivet og markeret på kortudsnittet.

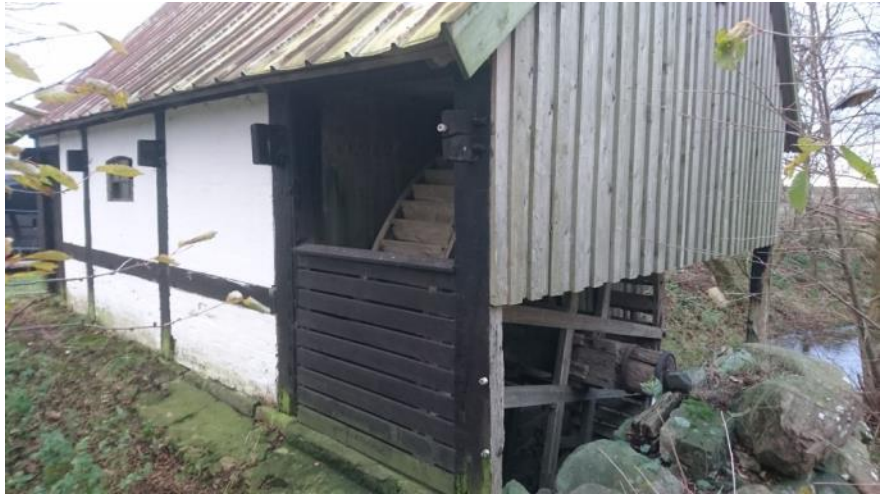
Figur 3.4: Møllebygningen er vedligeholdt, men møllen har ikke været i anvendelse i mange år. Foto: NIRAS 2017-11-15

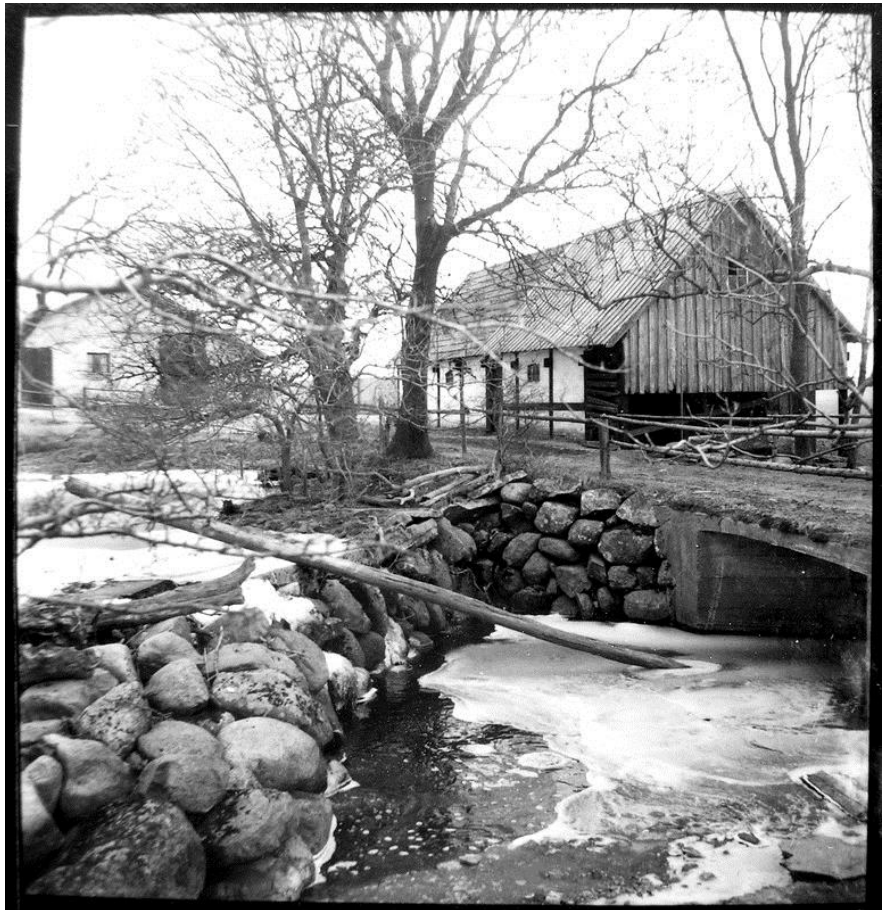
Figur 3.5: Der findes enkelte historiske fotos af møllen og arealerne omkring møllen, bl.a. dette. Som det ses er bygningen ikke uændret fra dette foto fra 1980 og på fotoet fra besigtigelsen vist i ovenstående foto. Dæmningen fremstår dog i væsentligt bedre stand i 1980 end den gjorde ved besigtigelsen. Der er ikke tydelig gennemstrømning af dæmningen på det viste foto. Foto modtaget fra Bornholms Regionskommune 16. nov. 2017.

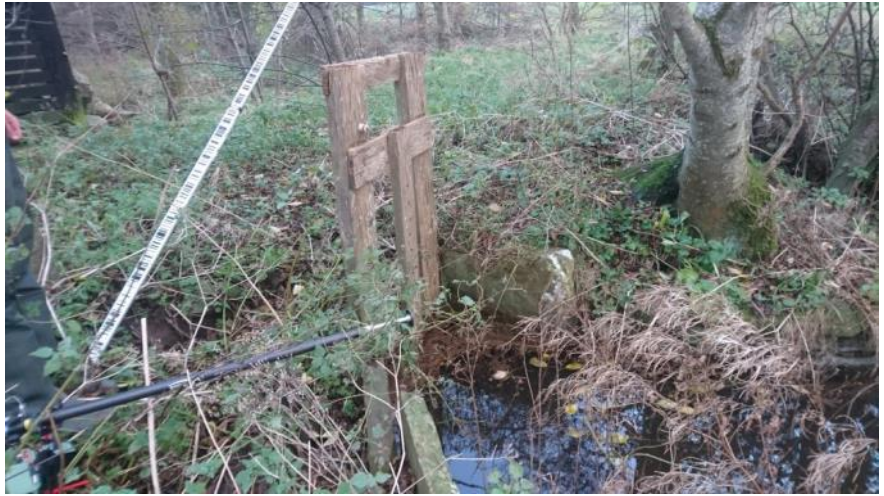
Figur 3.6: Slusen i træ i dæmningens østlige ende leder vandet fra møllesøen og gennem dæmningen til møllehjulet på nedstrøms side. Ramme omkring slusen er opbygget i beton og natursten. Hjørnet af møllebygningen kan ses i fotoets øverste venstre hjørne. Foto: NIRAS 2017-11-15

Slusen inkl. karm udskiftes og fuger i stensætningen ved indløbet renoveres.

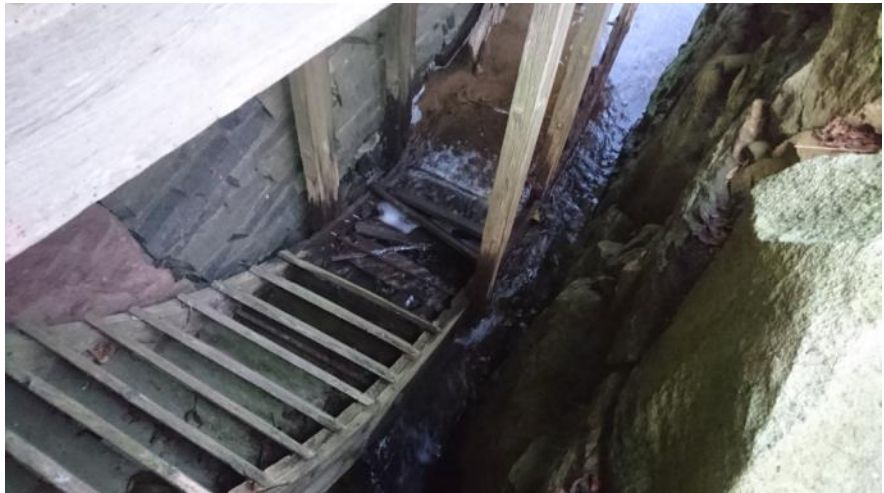
Figur 3.7: Slusen er meget utæt og en væsentlig vandmængde tabes konstant fra søen og forbi møllehjulet. Hvor meget der sker via gennemsvivning af dæmningen, og hvor meget der sker via gennemsvivning af slusen, lod sig ikke afgøre. Foto: NIRAS 2017-11-15

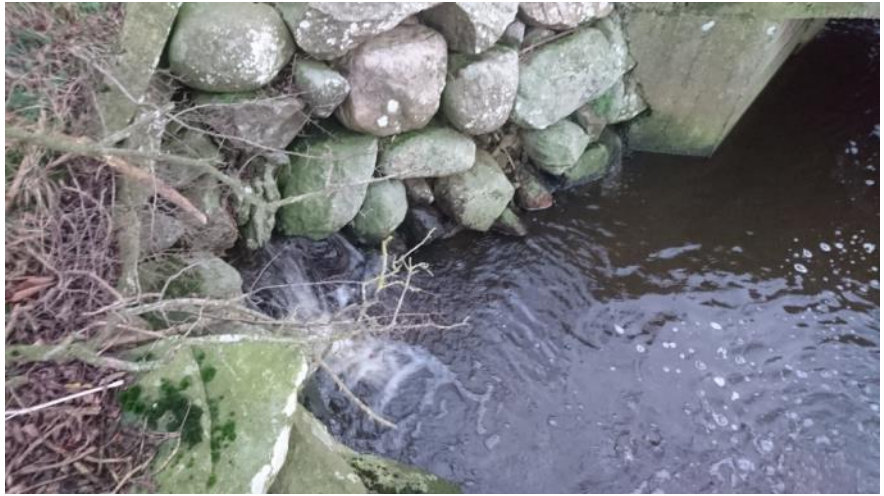
*Figur 3.8: Dæmningen er stærkt utæt og en stor mængde vand gennemstrømmer dæmningen i hele dens udtrækning. Her er vist et eksempel hvor vandet strømmer gennem dæmningen umiddelbart opstrøms broen. Foto: NIRAS 2017-11-15*

Langs bagsiden af hele den eksisterende dæmning indbygges et lag af lerfyld med samme krav som til kernen af dæmningen (beskrivelse af krav til lerfyld er angivet i afsnit 4.4). Sten større end 10 cm fjernes inden udlægning. Indersiden af den nuværende dæmning oprenses til fast bund. Der indbygges et 1 meter tykt lag ler på indersiden af dæmningen. Der indbygges ikke lerfyld højere end til kote 30,70. Leret indbygges så tæt på træskoddet i slusen som muligt. Leret skal anslutte til rammen omkring skoddet i så tykt et lag som muligt for at hindre gennemsivning omkring slusen. Udlagt lerfyld komprimeres inden endelig afretning med gravemaskinens skovl. I alt udlægges der ler over en strækning af 33 meter. Der udlægges i alt 30 m<sup>3</sup> lerfyld til tætning af dæmningen.

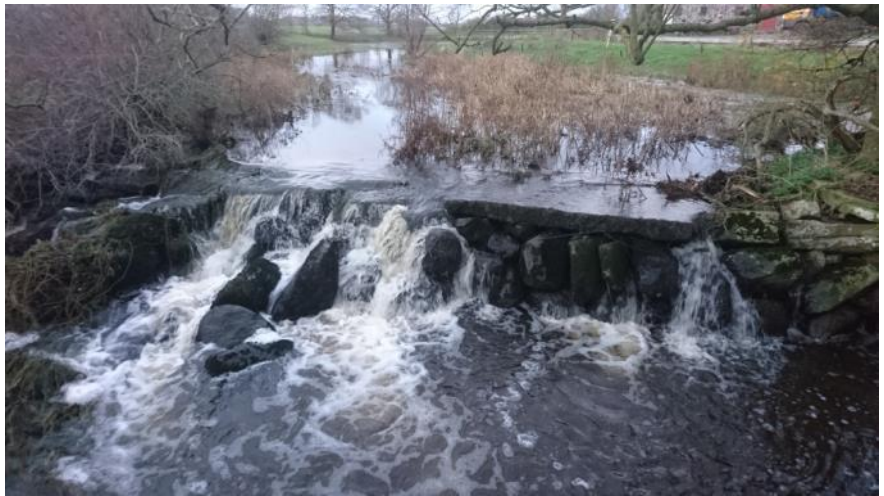
*Figur 3.9: Dæmningen er meget utæt, og der løber næsten lige så meget vand gennem dæmningen som over den støbte overside. Stenene er desuden raset sammen på ca. halvdelen af dæmningens længde. Foto: NIRAS 2017-11-15*

Den eksisterende dæmning er delvist sammensunken. Der er støbt en overløbskant, som dog er i meget dårlig stand, knækket og delvist mangler. Eksisterende betonkant nedbrydes og bortkøres. Dæmningens stenvæg genopbygges over en strækning af ca. 12 meter, og der støbes en ny overside af dæmningen til kote 30,80 på samme strækning. I denne støbning etableres en forsænkning til kote 30,55. Forsænkningen vil fungere som overløbskant og gives en bredde af 1 meter og anlæg 1:3 op til den omgivende betonkant i kote 30,80.

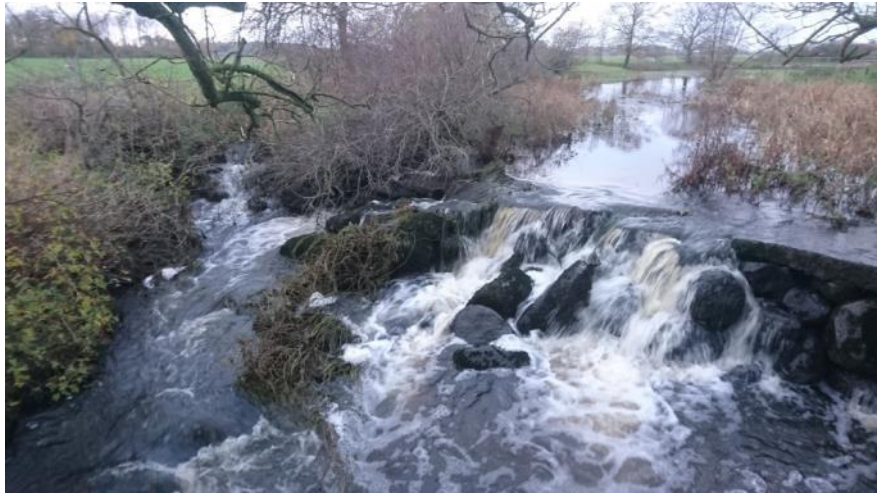
Figur 3.10: Der er etableret et omløbsstryg i den vestlige side af dæmningen (venstre side af fotoet). Foto: NIRAS 2017-11-15

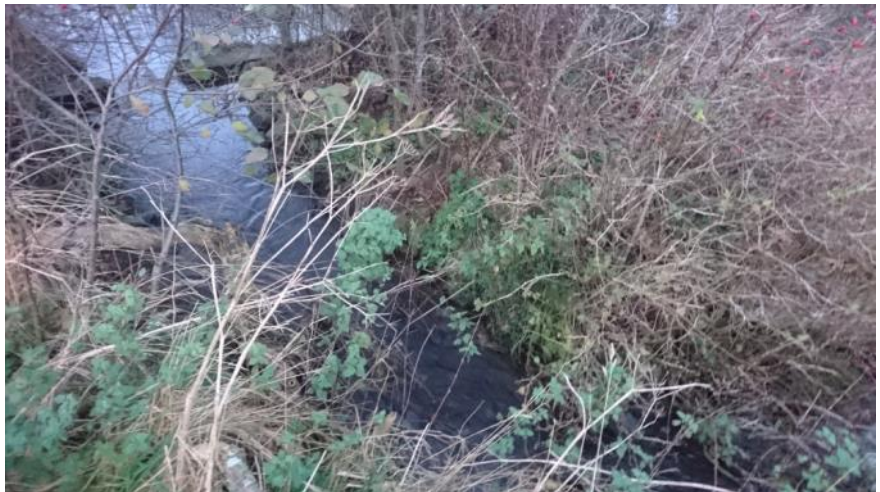
Figur 3.11: Omløbsstryget har en meget begrænset dimension med en bundbredde på 20-50 cm. Det er således kun en brøkdel af vandet der løber gennem omløbsstryget, hvorved effektiviteten af omløbsstryget forringes drastisk. Omløbsstryget har desuden et meget kort forløb på ca. 10 meter der afvikler 75 cm fald, svarende til 75 ‰. Faldet afvikles dog ikke jævnt og den nederste del af stryget har omkring 100 ‰ fald. Indløbet i omløbsstryget er støbt i beton (ses i fotoets øverste venstre hjørne) Foto: NIRAS 2017-11-15

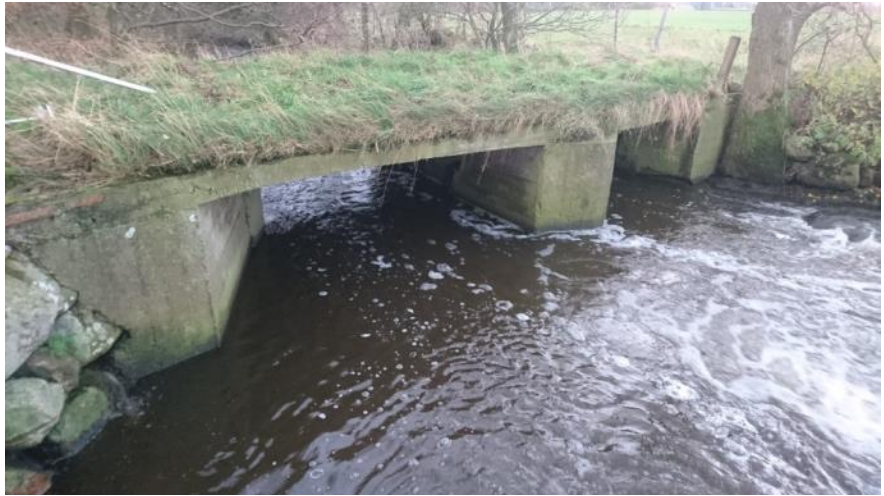
*Figur 3.12: Umiddelbart nedstrøms dæmningen findes en bro. Broens fundament og piller er opbygget i store flade natursten. Dækket samt opstrøms side af fundamen og piller er støbt i beton. Foto: NIRAS 2017-11-15*

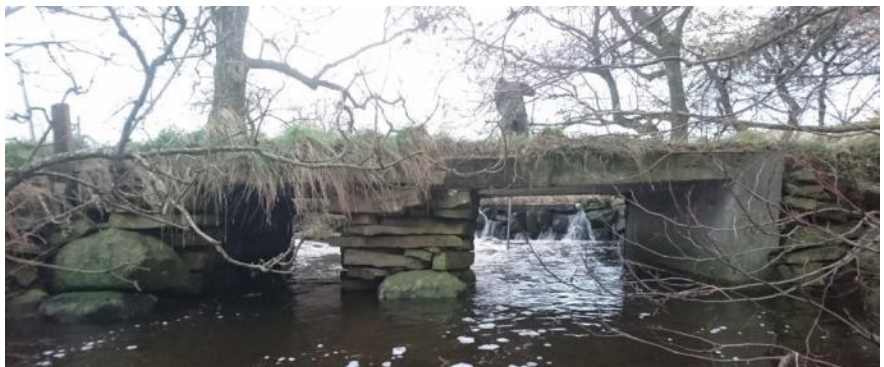
*Figur 3.13: Broen set fra nedstrøms side. De flade natursten ses tydeligt. Dæmningen ses på den anden side af broen. Foto: NIRAS 2017-11-15*

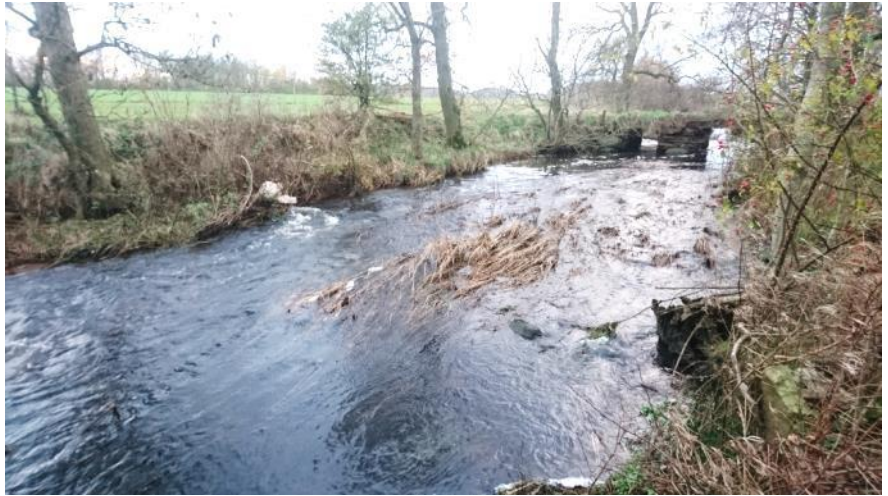
Figur 3.14: Nedstrøms broen har Øle Å relativt stort fald. Broen ses i fotoets øverst højre hjørne. Foto: NIRAS 2017-11-15

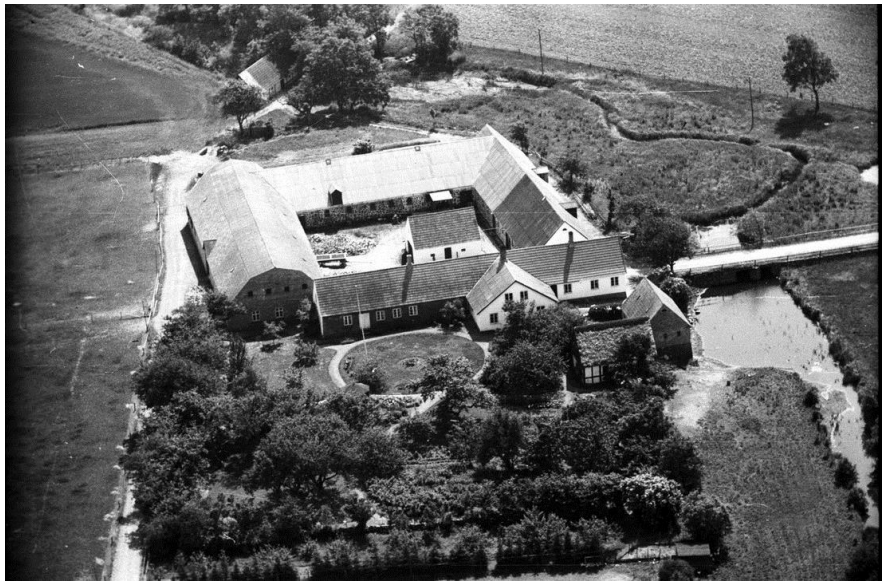
Figur 3.15: På dette flyfoto fra 1949 ses det hvordan der oprindeligt har været frie vandflader opstrøms Bukkevandsvej (vejen ind på Ågård), nedstrøms Bukkevandsvej, samt opstrøms dæmningen. Øle Å havde den gang et slynget forløb mellem de åbne vandflader. Foto modtaget fra Bornholms Regionskommune 16. nov. 2017.

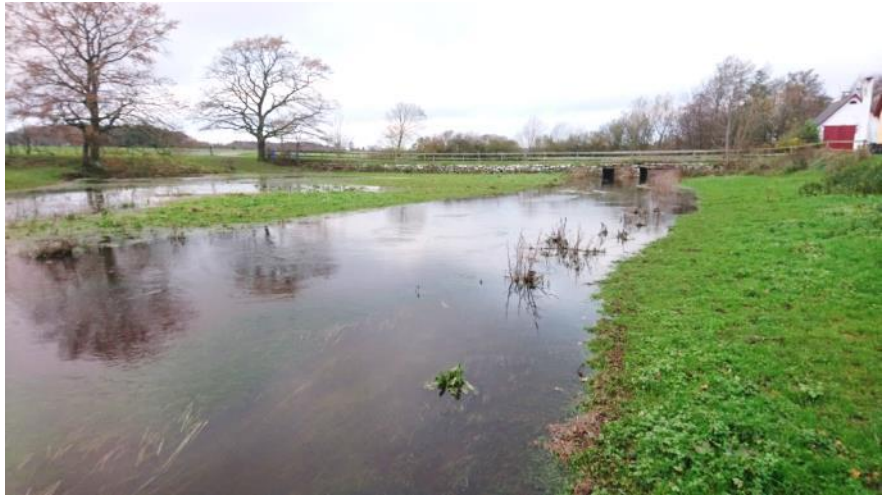
Figur 3.16: Møllensøen opstrøms dæmningen set fra den østlige bred. Øle Å løber nu i et retlinet forløb langs den østlige bred. Opstrøms Bukkevadsvej ser Øle Å ligesådan ud, og det er ikke til at se at der tidligere har været en mindre sø. Øle Å er formodentligt lagt i sit nuværende forløb for at forbedre muligheden for at udnytte engen til sit nuværende formål som hestefold. Resterne af Møllensøen nedstrøms Bukkevadsvej ses i fotoets venstre side. Foto: NIRAS 2017-11-15

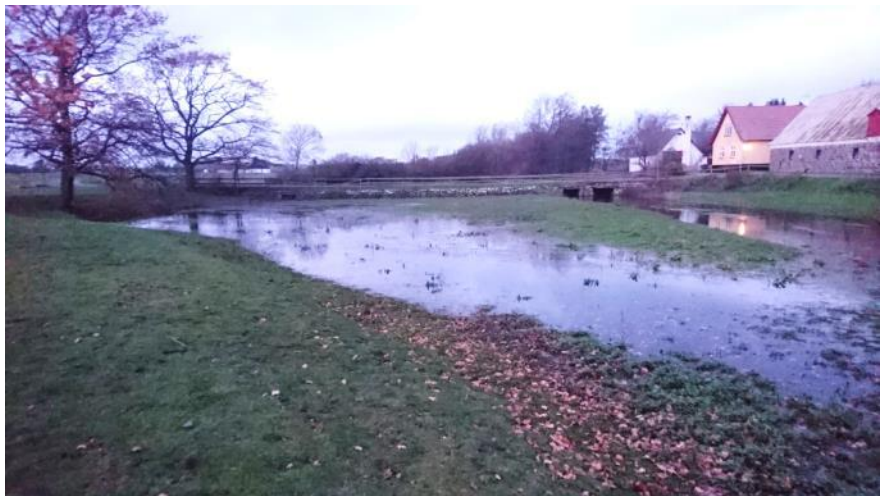
Figur 3.17: Møllensøen nedstrøms Bukkevadsvej ses midt i fotoet. Søen er meget lavvandet, ingen steder over ca. 25 cm dybde til trods for stor afstrømning i Øle Å. Søen udtørret om sommeren. Foto: NIRAS 2017-11-15
